ANÁLISE DA RECUPERAÇÃO URBANA E AMBIENTAL DE ASSENTAMENTOS DE INTERESSE SOCIAL NA ÁREA DE MANANCIAS DO ABC PAULISTA

Autora: Profa. Dra. Laura Machado de Mello Bueno

Tema- 3 -Gestão ambiental urbana na prática: experiências e estudos de caso

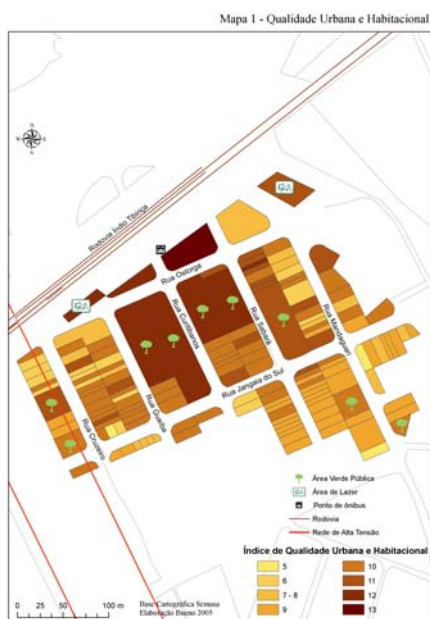
Figura 1. Mapeamento do Índice de Qualidade Urbana e Habitacional

O **Índice de qualidade urbana e habitacional** (Figura 1) é composto de dois indicadores que associam a acessibilidade urbana (distância de menos de 100 a mais de 200 metros) do lote a serviços públicos como ônibus e equipamentos públicos e o uso e ocupação do lote –

tipo de uso, gabarito, ampliação. A ampliação da edificação e o uso exclusivamente não residencial indicam algum grau de manutenção de comportamento irregular no uso e ocupação, já que os dois loteamentos foram concebidos como exclusivamente residenciais e neles as novas construções estão proibidas.

Analisando-se a localização do lote em relação aos serviços públicos(3 a 1 pontos), percebe-se que no Jardim Pinheirinho há escassez de áreas verdes e de lazer³.

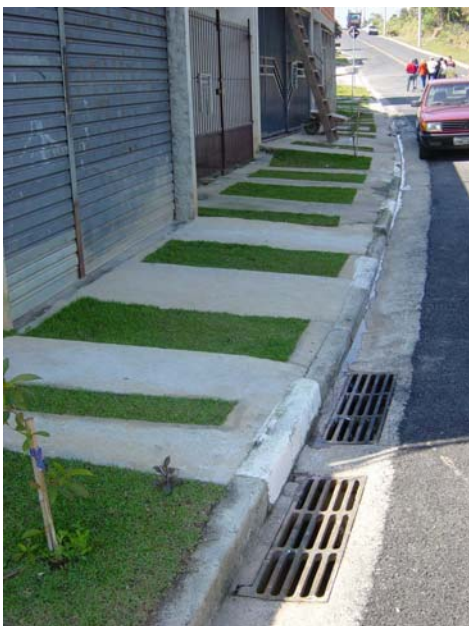
Figura 2. Calçada do Jardim Pinheirinho

Como a calçada do loteamento é muito estreita, (1,5 metros) a faixa gramada impossibilita o tráfego de pedestres, também dificultado pela grande quantidade de degraus e de rebaixamentos de meio fio na totalidade da frente de quase todos os lotes. Assim, a maior parte dos pedestres anda no leito carroçável. Entretanto, nas vistorias não se constatou conflitos ou acidentes, mesmo nos horários de pico - entrada e saída de escola, volta ao trabalho – devido ao pequeno número de automóveis no local.

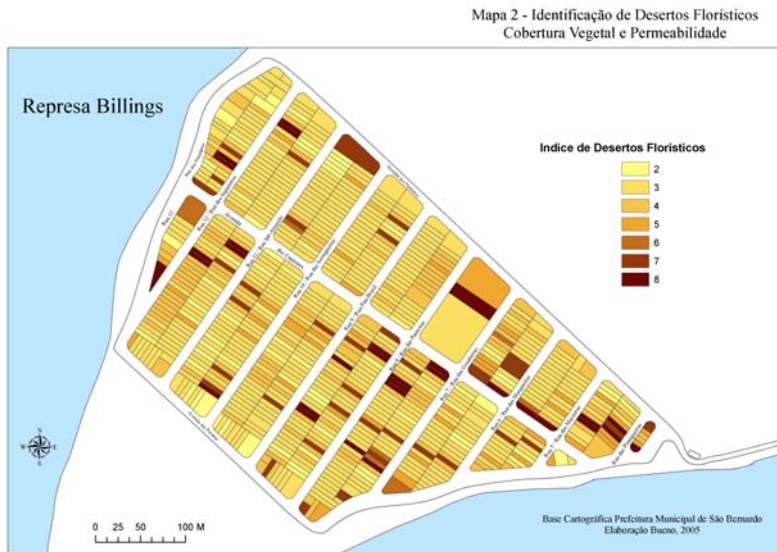
Figura 3. Mapeamento do Índice de Presença de Desertos Florísticos e Permeabilidade

A Figura 3 apresenta o mapa com o **Índice de desertos florísticos⁴ e permeabilidade**. Sua identificação foi feita através do mapeamento da cobertura vegetal e permeabilidade nos lotes e na frente de quadra respectiva. Nos lotes foram identificados (5 a 1 pontos) existência de jardim, quintal com ou sem existência de inertes, lixo ou construções em andamento. Nas vias (1 ponto por item) foram identificados na face de quadra de cada lote a existência de arborização, calçada gramada e pavimentação drenante em bom estado (como será explicado adiante, em função das inovações dos dois projetos), e vizinhança de áreas verdes e de lazer. Em primeiro lugar deve-se fazer a ressalva de que em nenhum dos bairros há arborização nas vias, devido à exígua dimensão das calçadas.

O Jardim Pinheirinho apresenta baixa pontuação na análise por lote devido ao seu tamanho menor – média de 150 ms² - e ao padrão arquitetônico, que ocupa praticamente todo o lote, com garagem geralmente coberta com segundo o pavimento. A Prefeitura incentivou o uso de lotes vazios como horta, havendo hoje 15 delas funcionando.

O Parque Andreense tem pontuação mais alta em função dos lotes maiores (média de 375 ms²) e lotes desocupados contíguos com vegetação de porte. Muitos lotes tem ricos quintais(7) e jardins (36) com hortas, frutíferas, galinheiros.

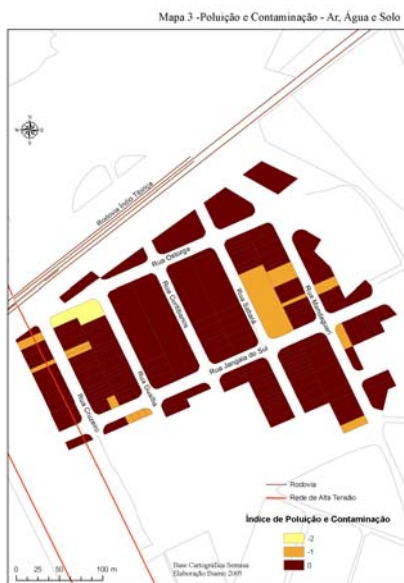
Figura 6. Mapeamento do Índice de Controle de Poluição e Contaminação Ar, Água e Solo

Para estabelecer o **Índice de poluição e contaminação ar, água e solo** (Figura 6), procuramos mapear as diversas situações que causam impactos negativos. Esses indicadores foram selecionados em função das duas características dos bairros de serem residenciais e em mananciais. Cada indicador foi mapeado e o lote em que ele ocorria perdia um ponto por indicador: atividades econômicas emissoras de poluentes ou incomodadas (oficinas mecânicas, fábricas, marcenarias, bares, venda de animais, som alto e abertas após as 18 horas), uso da calçada por atividade econômica (mecânicas, exposição de produtos), lixo concentrado nas calçadas, lixo concentrado dentro dos lotes, lixo espalhado na face de quadra ou área livre, lançamentos de esgotos, erosão, existência de atividades de construção.

Nos dois bairros a rede de afastamento de esgotos está totalmente implantada⁶. No Jardim Pinheirinho a ETE foi construída mas opera com dificuldades⁷ por problemas institucionais. No Parque Andreense as obras da ETE estão paralisadas.

Ambos os bairros apresentam altos índices de controle de poluição e contaminação, constatando-se poucos problemas graves. Em cada um encontramos apenas uma indústria, de pequeno porte, mas provavelmente sem licença de instalação (fábrica de móveis no Jardim Pinheirinho e fábrica de recuperação de calotas no Parque Andreense), por usar tintas e solventes sem outros cuidados.

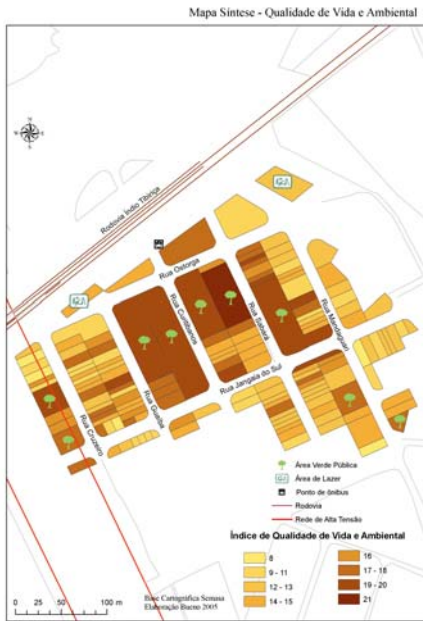
Figura 7. Mapas Síntese – Índice de Qualidade de Vida e Ambiental

O índice final, **de qualidade Vida e Ambiental** é apresentado no **Mapa Síntese**, com a somatória de todos os pontos recebidos pelo lote nos índices anteriores. Verifica-se que o Jardim Pinheirinho apresenta certa homogeneidade com 13 pontos para menos em mais de 50 % dos lotes, sendo boa parte destes entre 4 e 7 pontos (90 lotes), portanto baixa. O Parque Andreense apresenta índices mais altos – acima de 13 - e nenhum lote abaixo de 8 pontos. São 29 os lotes com mais de 19 pontos.
