FINEP

PARÂMETROS TÉCNICOS PARA A URBANIZAÇÃO DE FAVELAS

RELATÓRIO FINAL PARTE I - VOLUME I

**LABHAB – FAUUSP
LABORATÓRIO DE HABITAÇÃO
FUPAM
FUNDAÇÃO PARA A PESQUISA AMBIENTAL**

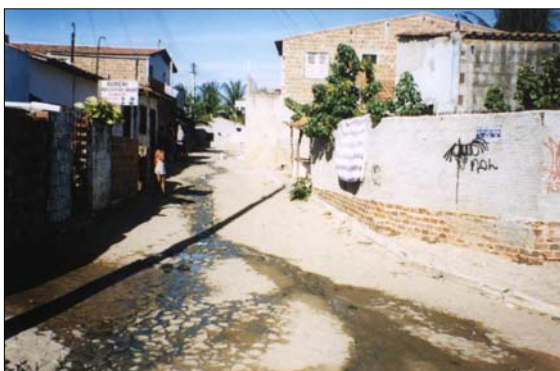
Foto 7 – Deficiências no sistema de esgoto após a urbanização

Verifica-se o uso de materiais e tecnologias tradicionais como o uso de PVC tubos 150mm e 100mm vinilfort para as tubulações e de caixas de inspeção pré-moldada na calçada e poços de visita com tampão T-137 DN = 1,00m.

Os entupimentos tem sido pontuais via de regra decorrentes do uso indevido das instalações. Outras situações decorrem das ligações mal executadas entre as casas e a rede, realizadas pêlos próprios moradores. Segundo os engenheiros os trechos de esgoto condominial logo apresentaram problemas.

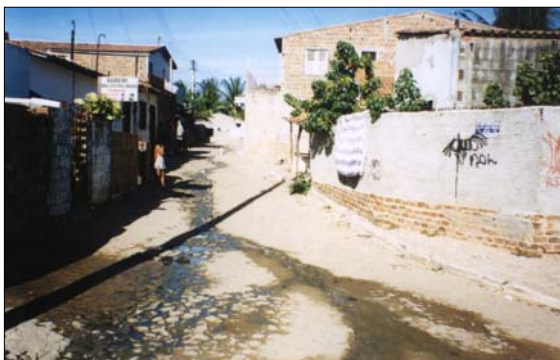
Foto 8 – Área nas proximidades da encosta, com declividade acentuada e recorrência de problemas de drenagem de águas superficiais

Apesar da declividade natural da encosta da duna, não se fez uso de escadas hidráulicas para escoamento de água. As águas superficiais escoadas na direção da Avenida do Contorno, descem em direção à rede de drenagem indo desembocar no mar através de galerias enterradas em concreto, com secção de 0,60m X 0,60m.

Diante das condições topográficas e do clima local, problemas de drenagem não são considerados graves pelos moradores. Mesmo assim quase um quarto dos moradores se ressentem de enxurrada e inundação, notadamente aqueles moradores das ruas em linhas de drenagem natural que ainda lembram da época anterior à urbanização e dos riscos de desmoronamento da duna.

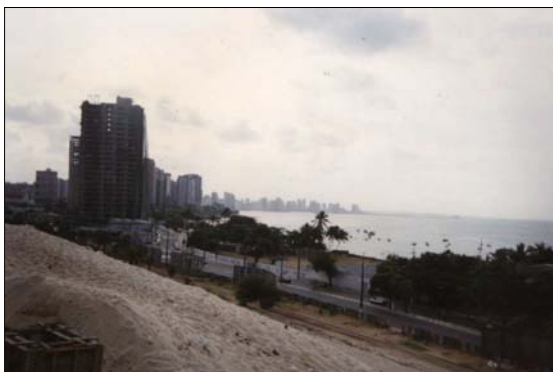
Foto 9 – Área da encosta anterior às obras de contenção

Ressalta-se também a compatibilidade com escadas hidráulicas ou de acesso, as quais auxiliam no travamento da área com cobertura de sacos. A forração utilizada pôr conta da situação climática deve ser a de sequeiro, esverdeando a cada inverno. A área de talude coberta e estabilizada foi estimada pela empresa em cerca de 16.181,00m² num custo estimado e não discriminado de 737.251,00 (junho 1995).

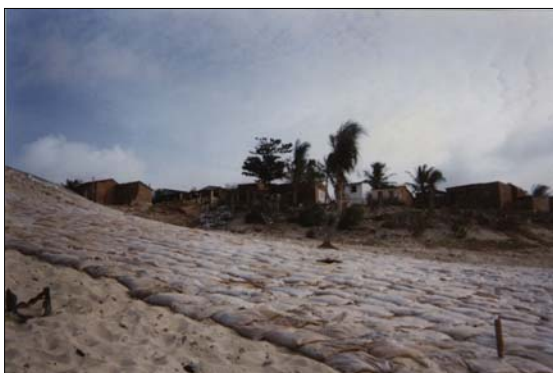
Foto 10 – Área da encosta durante as obras de contenção

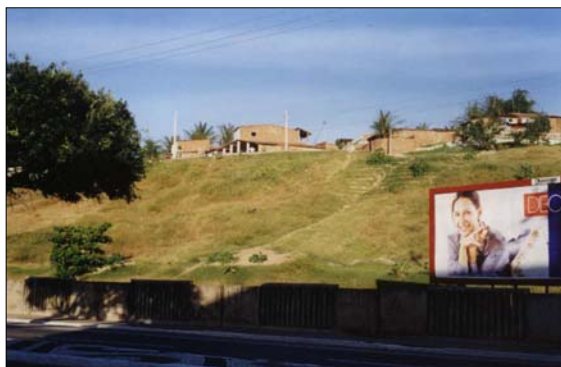
Foto 11 – Área da encosta após as obras de contenção

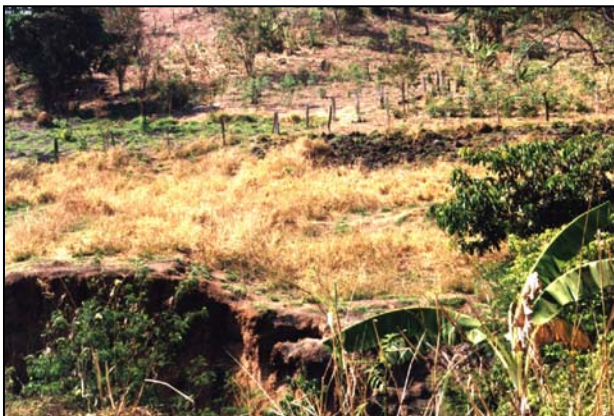
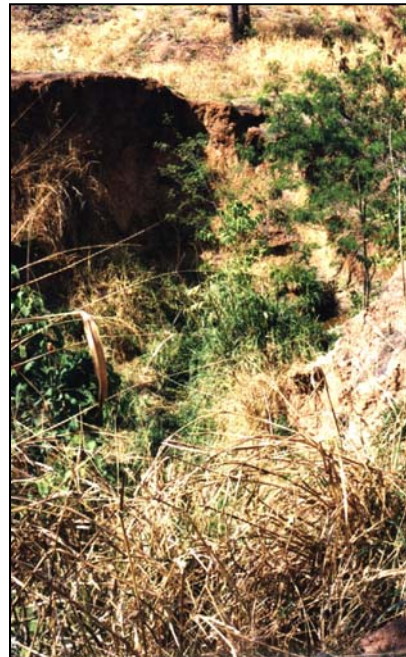
A prefeitura vem realizando, em 1999, algumas obras de caráter preventivo na região como a instalação de diques de gabiões com preenchimento dos sulcos das erosões, (mapa – paisagem Geotecnia).

As obras de contenção de erosões têm ocorrido à medida em que o problema se torna grave. Em 1994, o DERMU/COMPAV, realizou um trabalho de contenção de um buraco que crescia na direção da área do Dom Fernando e outro na ocupação do Aroeira – o buracão. Com a implantação do sistema de drenagem, galerias de águas pluviais e pavimentação das vias, este problema foi solucionado, mas outros poderão se repetir nas proximidades dos Jardins Conquista e do Dom Fernando II.

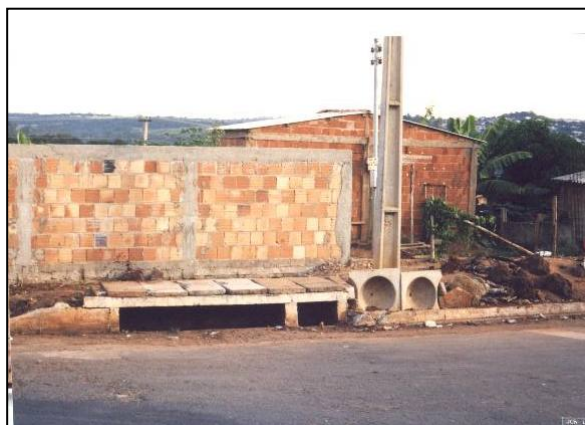
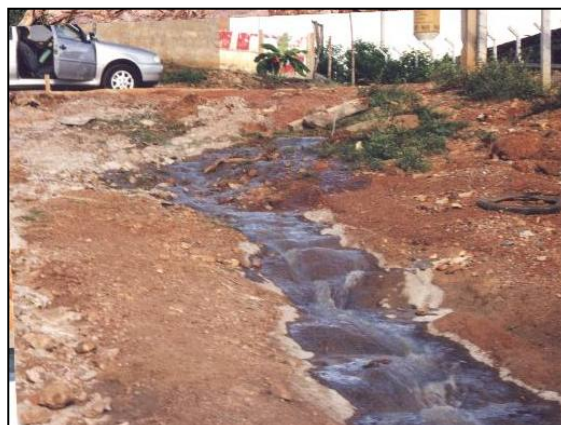
No J. Conquista, a obra foi realizada pela CCB e custou R\$77.858,62. Como o terreno é mais íngreme que no J. Dom Fernando, os serviços foram executados em todo o setor, mas em algumas ruas (ex. rua Mossoro Q. 13, L. 15 e rua Caramuru Q. 2, L. 3 e 7) o número de bocas de lobo

instaladas são insuficientes para captar o volume de águas pluviais em dias de forte chuvas . É comum estourar a rede em determinados lugares, como por exemplo no final da rede, no receptor nas proximidades do NIR

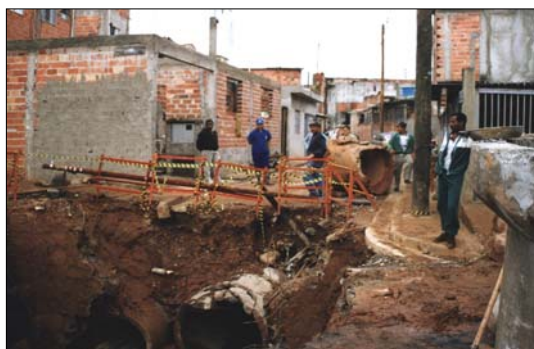
A canalização do córrego era uma reivindicação antiga dos moradores, pois além das enchentes, havia perigo constante na travessia das pinguelas⁴, proliferação de ratos e doenças, além do mau cheiro insuportável.

O projeto e a execução da canalização foram realizados pela Secretaria de Obras. Porém, a canalização do córrego só aconteceu até a divisa com a cidade de São Bernardo. Depois da divisa os problemas continuam, causando enchentes e se transformando num problema de saúde pública, principalmente favela que se formou em São Bernardo. Quando realizamos a vistoria a pedido da consultora do projeto para a área de saneamento, Berenice Guimarães, a prefeitura de Diadema estava realizando mais um trecho da canalização, mas o trecho de São Bernardo continuará algum tempo sem ser canalizado. (Mapa Água, esgoto drenagem e geotecnia)

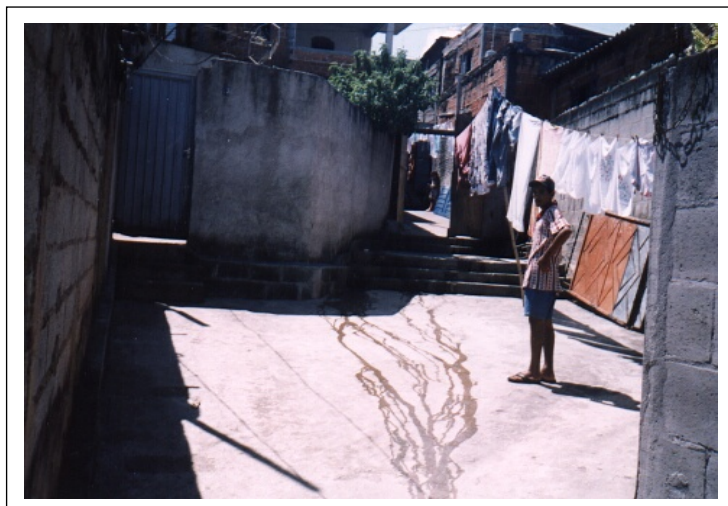
Durante a vistoria, não foram encontrados elementos construídos específicos para drenagem das águas de chuvas, como canaletas, escadas drenantes ou tubulações subterrâneas. Toda a água escoava superficialmente pelas vielas, rampas e escadas, configurando aí um conflito com a circulação dos pedestres. Por este motivo, em um dos pontos de uma viela, a água que escoava superficialmente foi ligada à rede de esgotos através de uma abertura improvisada executada pelos moradores.

Considerando a opinião dos moradores e as características do sistema de drenagem, pode-se concluir que há pelo menos um inconveniente com relação à solução adotada. Nos dias de chuva intensa, as águas que escoam pelas vielas e escadarias molham os pés e pernas dos pedestres que circulam pelas vielas ou escadarias. Daí a causa mais significativa das críticas dos moradores ao sistema.

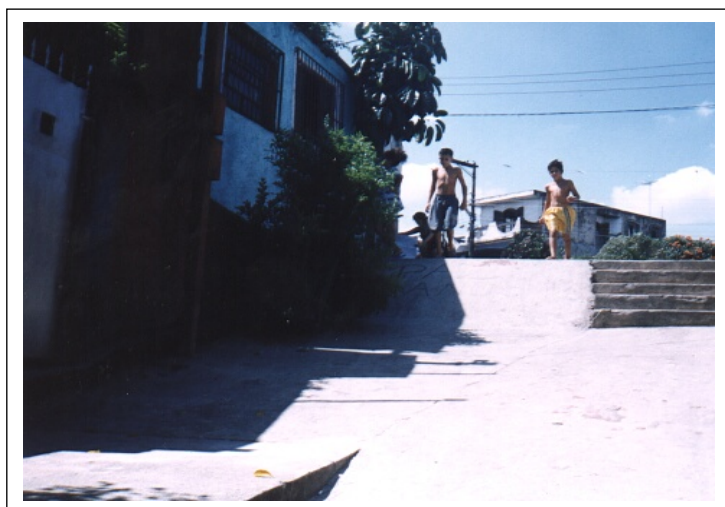
O sistema de coleta de lixo proposto previu a colocação de dois tipos de lixeiras nas vielas: lixeiras pequenas e lixeiras moduladas. As lixeiras moduladas seriam fabricadas em módulos de 50 litros que poderiam ser acopladas de acordo com a necessidade da viela em função das dimensões disponíveis no local. As pequenas para volumes menores.

Estava previsto que a coleta seria realizada com pequenos carros de tração manual operados pelos moradores. Para tanto nas vielas com largura superior a 2,30m deveriam ser implantadas rampas paralelas às escadas, para facilitar a circulação desse equipamento, do ponto interno da área até a via carroçável mais próxima.

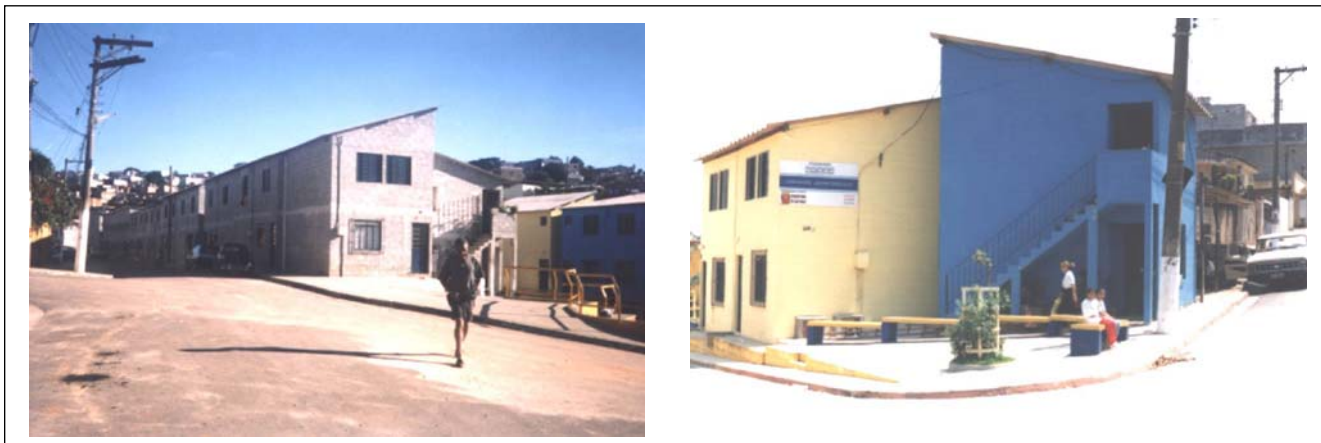
Foram construídas unidades novas, para as famílias que foram relocadas. Elas são sempre geminadas: sobrepostas ou com dois pavimentos. Cada unidade possui um ou dois quartos, uma sala, cozinha, banheiro e área de serviço. As áreas construídas variam de de 35,00 m² a 49,35 m².

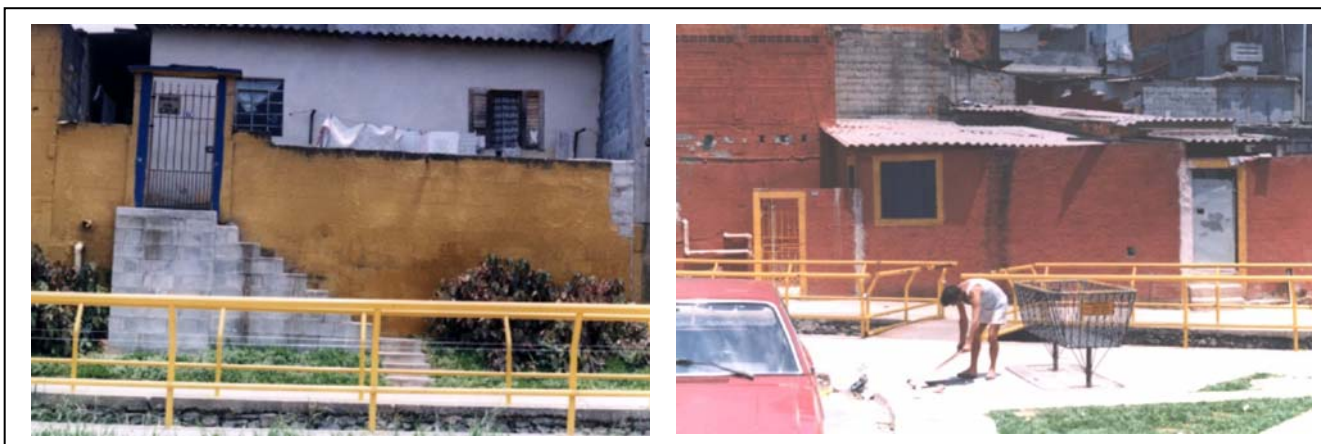
Em algumas habitações existentes foi aplicado um revestimento de fachada projetado (argamassa projetada) na face externa das edificações e aplicada pintura que seguiu os princípios de contrastes, desta vez entre a cor da fachada da edificação e as molduras pintadas de algumas janelas e portas. Este trabalho, realizado com recursos do programa, foi executado somente nas fachadas das vias principais.

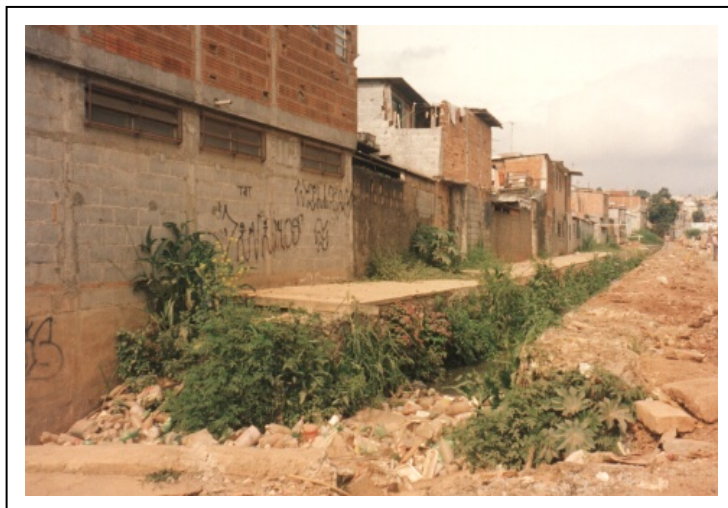
A área da favela apresentava um quadro que se caracterizava pela intensa ocupação do solo com diferentes padrões de habitação e possuía elevado índice de impermeabilização. A quase total ocupação das margens do córrego restringia a seção de escoamento, sendo que este curso d'água já não apresentava capacidade adequada para o transporte das chuvas intensas da região.

Esta condição de escoamento era agravada pelo quantidade de detritos, entulhos e lixo lançados nos córrego pela população local.

No entorno muitas bocas de lobo estavam obstruídas e não possuíam interligação. A proposta visou repará-las e ampliar o número de bocas de lobo na Travessa quatro e estabelecer as ligações necessárias. Os problemas à montante e à jusante fora da área ocupada por favela também procuraram ser estudados e equacionados.

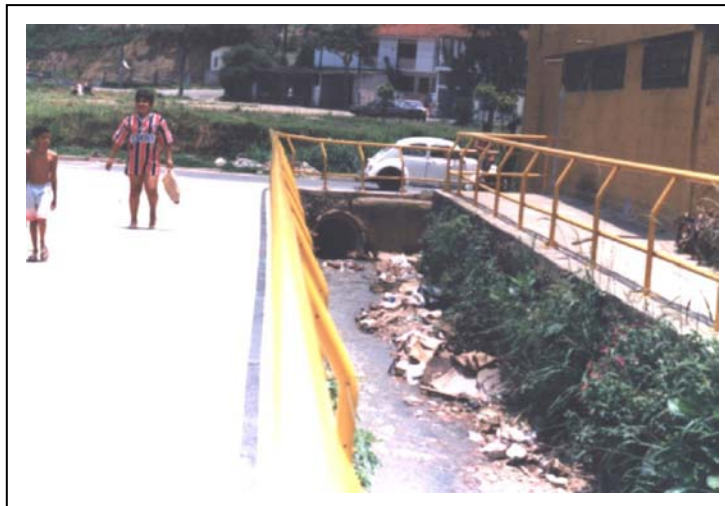
Nas vielas interiores da favela foi adotada a solução de canaleta de drenagem de concreto, aberta, tipo meia-cana nas laterais do passeio com uma caixa de coleta no final da escada, que facilita a limpeza.
